RELAZIONE  
**EDIFICIO STORICO**  
SANT'ELIA A PIANISI (CB)  
Zona A

Proprietaria Marchitto Maria Pia

Analisi edificio storico in località Sant'Elia a Pianisi (CB)

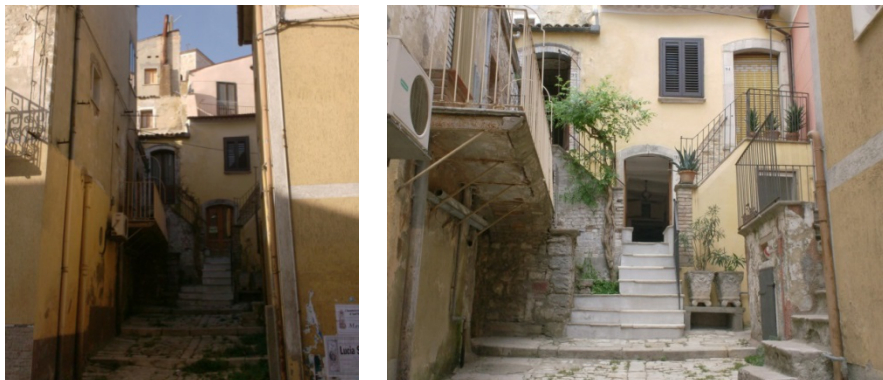
L'edificio della parte storica di Sant'Elia a Pianisi tende a mantenere una contiguità di abitato. Data la natura discontinua delle coperture e il mancato allineamento delle aperture ad ogni piano, occorre constatare che ogni parete contigua ammette più di uno attacco per piano, sfalsati e in semplice appoggio.

Questo particolare schema, articolato in pianta e in alzato, consente di affermare che l'intero aggregato edilizio si è preservato grazie ad un'intricata azione di pesi. Ogni parete mostra sicuramente una creazione di incavi per le teste dei profili metallici<sup>13</sup> e delle travi in massello a diversa quota. Questa condizione ha fino ad oggi differito l'azione unica indotta dal sisma, consentendo all'intero aggregato di ripartirla ad altezze differenti. Inoltre, l'instabilità di questi setti portanti è stata attenuata grazie all'impiego di contropareti, di uguale spessore.

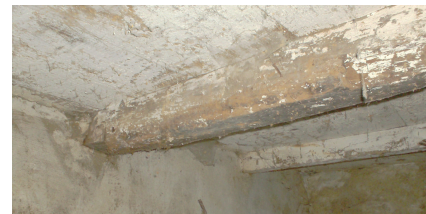
ABACO sistemi costruttivi (Tavola A1) e foto-rilievo di trave ammalorata

Entrando nel merito dei particolari tecnologici è emerso un dato rilevante, ossia che alcune travi a vista poste a sostegno del soppalco (solaio rustico) sono ammalorate. Sono per lo più inserite all'interno delle mura per mezzo di cavità richiuse con malta e si servono delle stesse pietre come soglia di appoggio e per resistere al taglio.

Una trave in particolare continua a essere ammorsata alle pareti da un lato e totalmente disgiunta dall'altro capo. In prossimità di questo sistema con travi scortecciate e a vista, si nota l'aggiunta di travetti di diversa connotazione storica. La loro presenza accresce la consapevolezza che le travi devono aver subito attacco già nel corso del tempo e che la causa è dipesa fortemente da due mura totalmente interrate. Una delle suddette accoglie le teste delle travi.

Ad oggi l'intera parte soppalcata presenta un degrado diffuso, le travi menzionate sono da sostituire e i travetti non mostrano di possedere sufficiente elasticità flessionale. L'assito è molto degradato e almeno in prossimità di uno spigolo a muro (interrato) ha ceduto.

Nel caso in oggetto si cerca di recuperare il solaio rustico, sostituendo le travi ammalorate e i travetti con nuove travi arrotondate (eventualmente scortecciate) della stessa specie legnosa o affine e prevedendo un adeguato accorgimento di posa in opera.

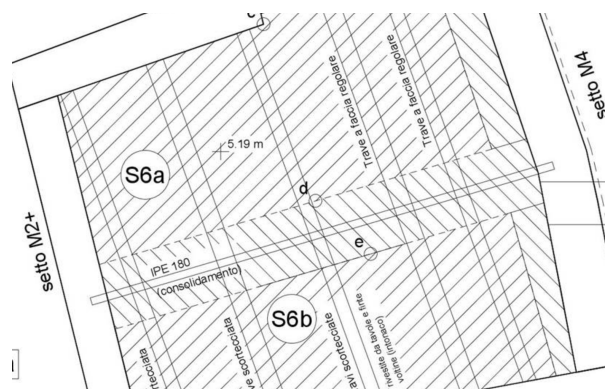
particolare - Tavola T4

Un profilo IPE180 è riscontrabile all'intradosso del solaio calpestabile che fa da soffitto al soppalco (ved. tavola T4). Anch'esso fornisce al solaio una maggiore rigidità nel piano.

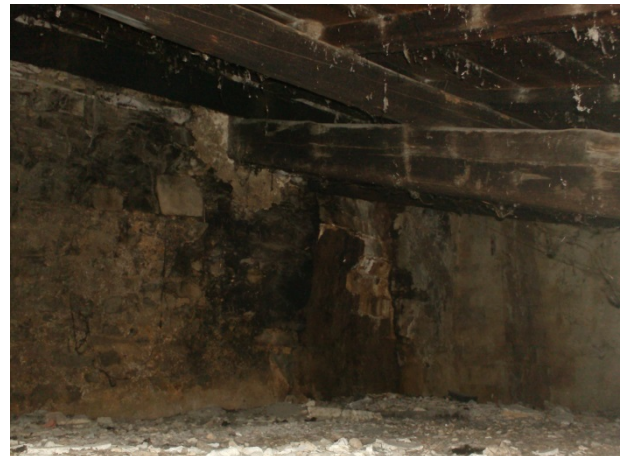
La dimensione trasversale, volutamente maggiorata in altezza (10+10 cm), fornisce anche un'altra ipotesi di utilizzo degli stessi. La suddetta sezione, riscontrabile nella parte emergente dal muretto di sottotetto, è sufficiente per sgravare le travi maestre di una parte del carico di copertura e riversarlo sui setti ortogonali.

Ne consegue che la duplice funzione del traverso spiega il suo raddoppio di sezione e, in contemporanea, la riduzione della sezione riscontrata nelle travi continue. Infatti, mentre il traverso assume una sezione che non lo inflette eccessivamente anche sotto un carico aggiunto (su una fascia di carico larga 80 cm), la trave maestra può continuare a gestire il carico ridotto confinata in una sezione rastremata. Nell'immagine che segue (tavola T5) si rende evidente la combinazione dei carichi gravitazionali appena esposti.
